А.В. МУХИН, канд. техн. наук доцент,
Н.Н. ШАЛОБЫТА, канд. техн. наук доцент,
А.Б. ШУРИН, канд. техн. наук доцент,
М.А. ЛУГОВСКОЙ, инженер

*Брестский государственный
технический университет, Республика Беларусь, г. Брест*

К ИСПОЛЬЗОВАНИЮ МОСТОВ ТИПА «МАРМ» В КАЧЕСТВЕ АВТОДОРОЖНЫХ

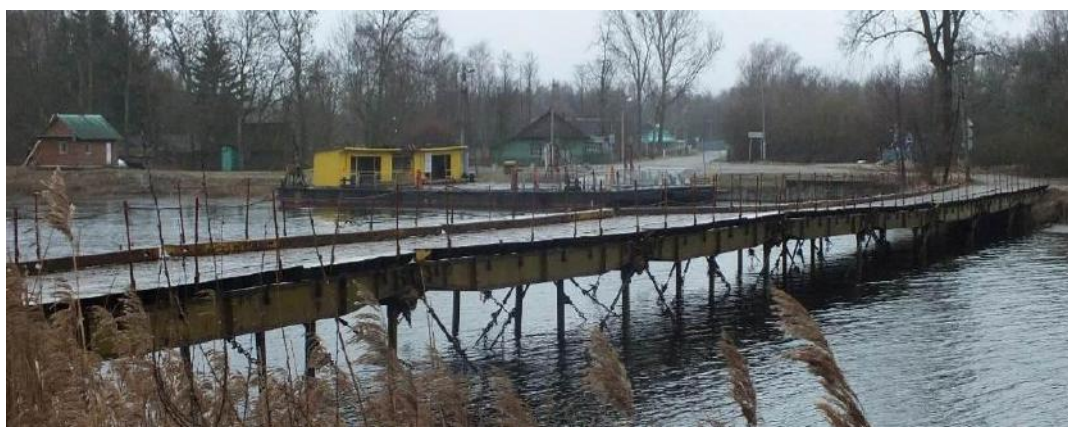
Рис. 1. Общий вид моста со стороны д. Бородичи

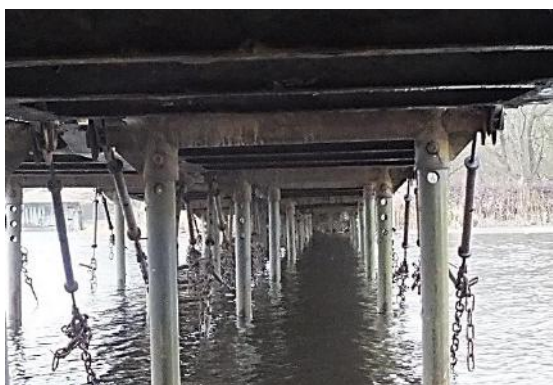
Блоки пролетных строений объединены между собой соединительными талрепами. Мост опирается на стойки опор, выполненные из трубы $\varnothing 146 \times 12$ мм. Стойки должны быть объединены в неизменяемую конструкцию поперечными связями, которые, как установлено по результатам обследования, отсутствуют (рис. 2, 3).

Рис. 2. Общий вид группы опор

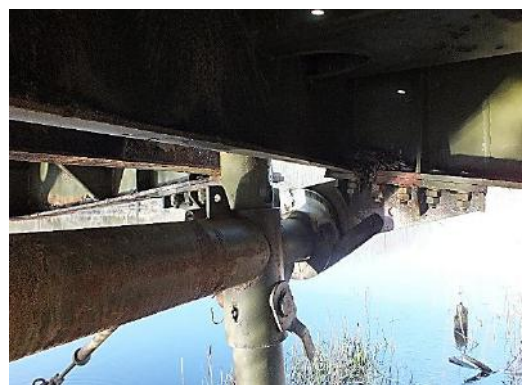
Рис. 3. Ригель промежуточной опоры

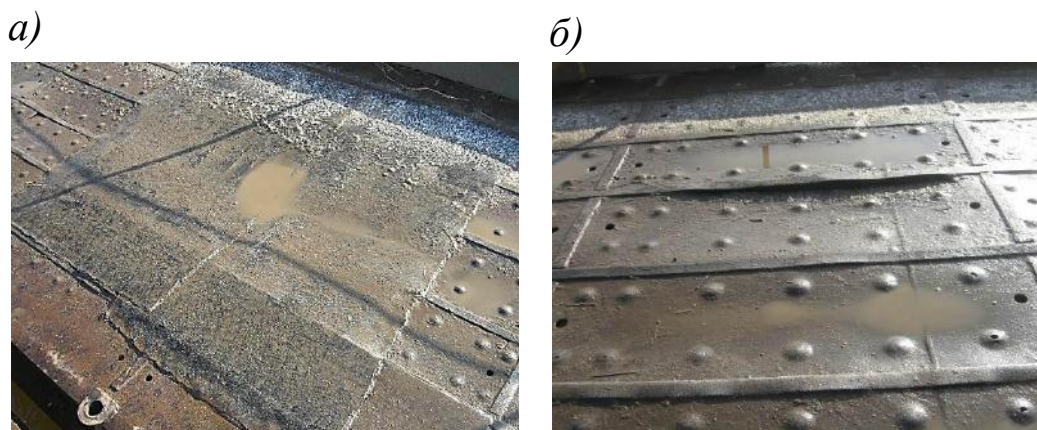
ское обслуживание, заключающееся в восстановлении повреждённых участков окрасочного покрытия, смазке и ремонте отдельных элементов конструкций, при этом на некоторых участках конструкций заметно утолщённое окрасочное покрытие, которое несколько не увеличило его защитные свойства, как отмечается в [4]. Мост, предусмотренный для краткосрочной эксплуатации в весенне-летний период, находился в условиях агрессивного воздействия в первую очередь растворов хлорсодержащих солей, попадающих от колёсного транспорта на настил и через отверстия в нём далее на несущие элементы моста более 20 лет. Кроме этого, в условиях Республики Беларусь в эксплуатационный межнавигационный период наблюдаются десятки периодов перехода температуры окружающей среды через 0°C , что удлиняет период воздействия электролитов на стальные конструкции и резко увеличивает скорость коррозии, о чем свидетельствуют многочисленные высолы также обнаружены на элементах стальных конструкций моста. В результате экстремальных условий эксплуатации в ряде стальных балок полностью коррозионными процессами разрушены стенки, в одной из главных балок в стенке обнаружены сквозные отверстия от коррозии. Повсеместно в блоках моста, которые эксплуатировались более 20 лет, разрушены коррозией стенки поперечных балок, имеющие первоначальную толщину около 3 мм (рис. 4 – 6).

Следует отметить, что в конструкции моста установлено наличие 4-х «новых» секций, которые эксплуатируются около 2-х лет, в которых в основном сохранилась окрасочное защитное покрытие. Как указывается в [4], срок эксплуатации при имеющейся на объекте антикоррозийной защиты составляет для хлорсодержащих агрессивных сред от 2 до 5 лет в умеренном климате. Используя данную информацию можно установить, что скорость коррозионного износа мостовых конструкций составила 0,15 – 0,2 мм/год. Следует отметить, что после разрушения стенок поперечных балок начали разрушаться продольные сварные соединения дорожного настила вследствие колёсной нагрузки, вызывающей локальные напряжения краевого эффекта. Способствовало разрушению настила также его неэффективное усиление, выполненное «хозспособом» в эксплуатационный период 2015 – 2016 года (рис. 4).

Рис. 4. Дефекты и усиление стального настила

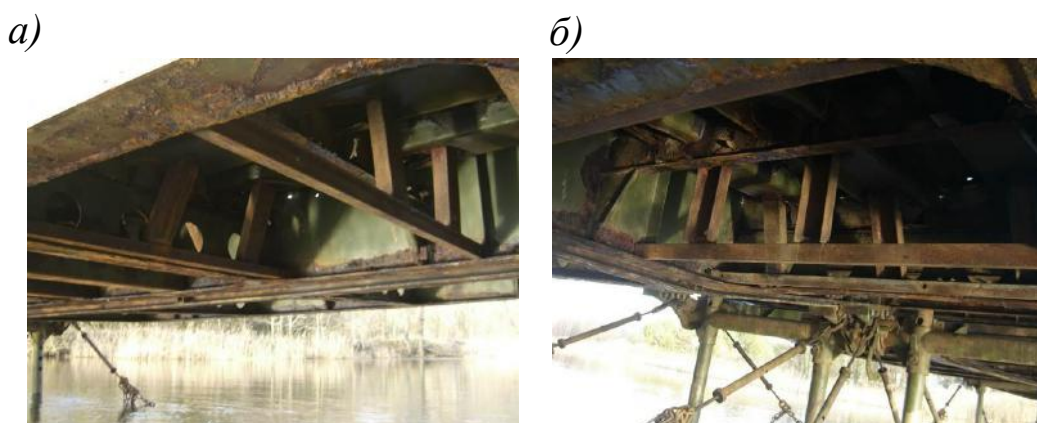
Рис. 5. Усиление стального настила и поперечных и продольных балок «хозспособом»

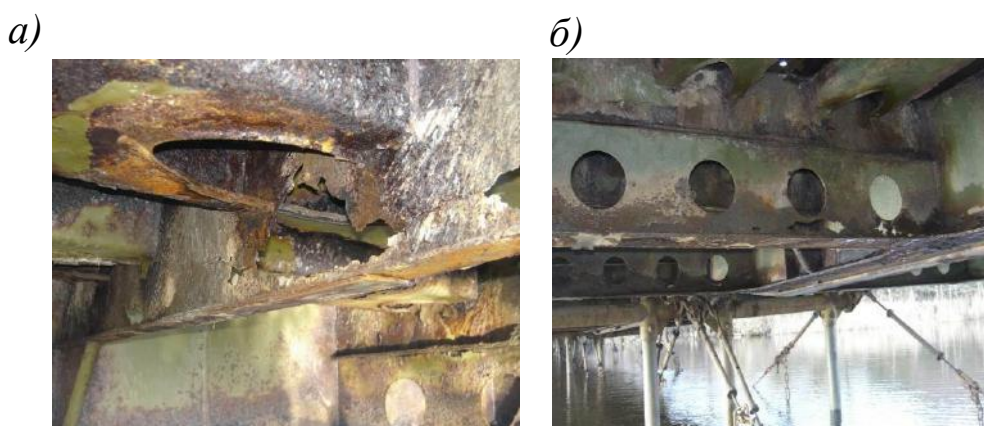
Рис. 6. Коррозия элементов моста

3. Причинами аварийного состояния конструкций моста явилась электрохимическая коррозия вследствие воздействий агрессивной среды в виде растворов солей отсевов калийных удобрений, отсутствие ухода за конструкциями моста при его демонтаже и безангарном хранении.

4. Наиболее повреждены коррозией вертикальные тонкостенные элементы поперечных балок скорость коррозионного износа их составляет до 0,2 мм в год.

5. Эффективными методами защиты стального моста могут являться только активные методы защиты от коррозии.
